**Federbeinstützlager / Suspension strut support mount / Palier de support de la jambe de force**  
**Cojinete columna de suspensión / Apoio lateral da suspensão / Cuscinetto di supporto**  
**dell'ammortizzatore / Oporni ležaj vzmetne noge / ὄργανο στήριξης εμβόλου ανάρτησης /**  
**Veerpootsteunlager / Stödlager fjäderben**

**Art.-Nr. 802 009, 802 037, 802 066, 802 176, 802 186, 802 250, 802 420, 802 444, ... ..**

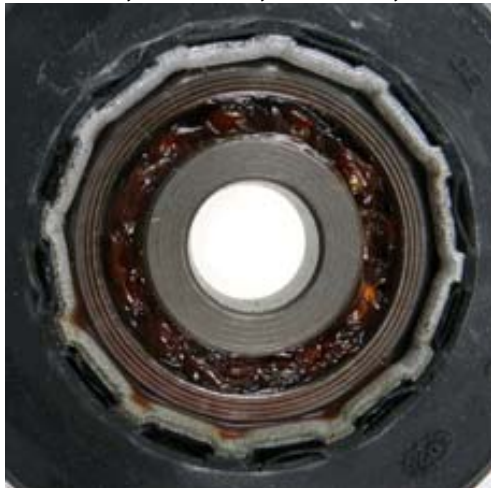
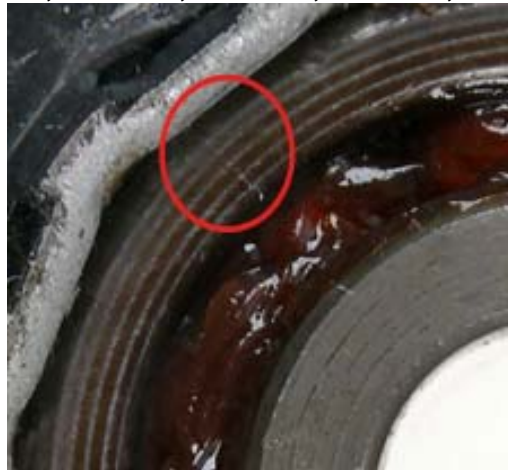
The ball bearing installed in the suspension strut support mount may appear to be moving roughly when it is turned. This is due to the cracking of the outer ring during production and impairs neither function nor service life of the ball bearing.
